# 隧道监测

## 某地铁隧道监测项目

## 某高速公路改扩建工程既有隧道监测项目

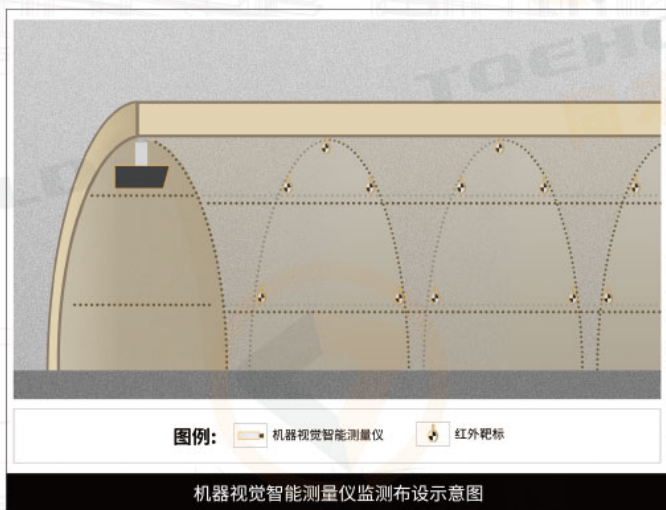
分类	测项	设备	布设位置
变形监测	收敛	激光收敛计 机器视觉智能测量仪	隧道边墙
	沉降	压差式沉降仪 机器视觉静力水准仪 机器视觉智能测量仪	隧道边墙、轨道板
	裂缝	裂缝计	出现裂缝处
周边环境	振动	三轴测振仪	振动影响区

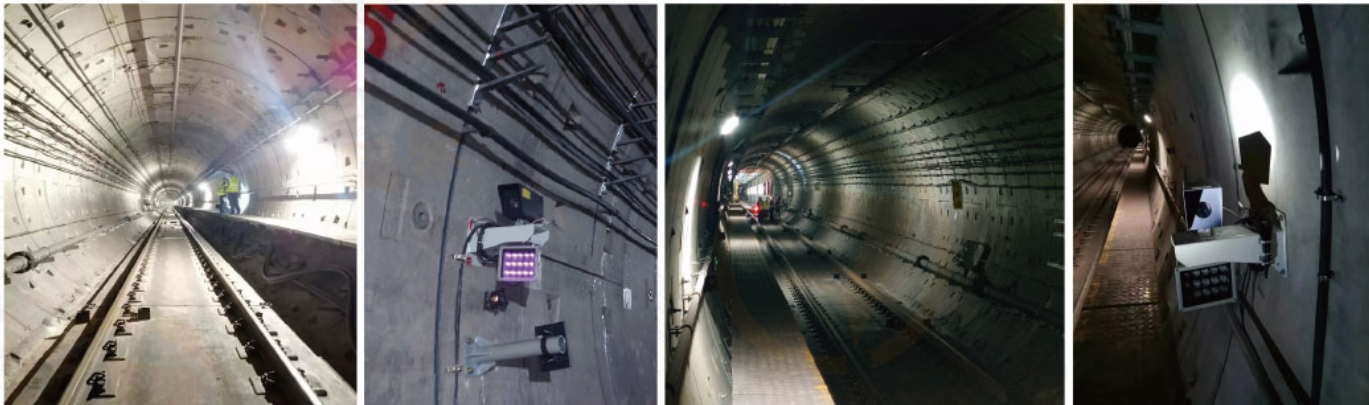
项目在监测区段设置了11个监测断面，根据测线长度及通视条件在隧道左侧及右侧边墙各安装2台机器视觉智能测量仪，并布设4个传递点及3个基准点对监测数据进行校核，共使用4台机器视觉智能测量仪和51个反光靶标。

深圳某地下空间南端头施工区域位于地铁10号线既有站点区间正上方及东西两侧，地铁隧道埋深约17.5m，南端头基坑开挖深度约13.7m，基坑底板与地铁隧道最小竖向净距为3.47m。此次施工对既有地铁线路存在较大影响，为了对影响程度进行评估，项目采用机器视觉智能测量仪对影响区内既有轨道交通设施的变形情况展开安全监测。

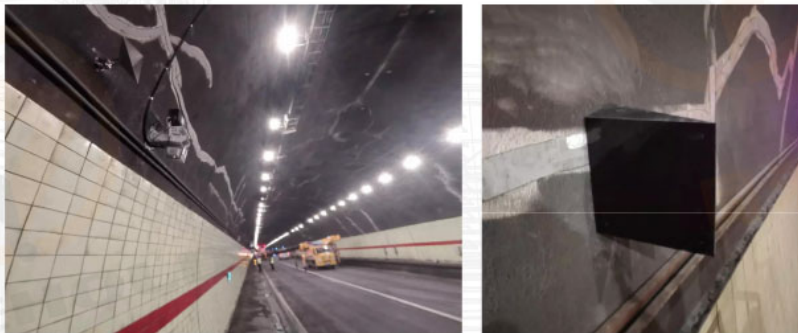
监测曲线图

项目监测区间150m，采用4台机器视觉智能测量仪进行接力测量。共安装4台测量仪、48个监测靶标、4个测光点及2个转点靶标。

监测系统自安装以来，设备运行状况良好，监测数据平稳，隧道沉降、收敛不超过2mm，均在控制范围内，隧道结构稳定。
